Stan przed przebudową drogi gminnej
 działka nr 119 w m. Zakrzów w km 0+110 do 0+252dł 142mb

Stan po przebudowie drogi gminnej

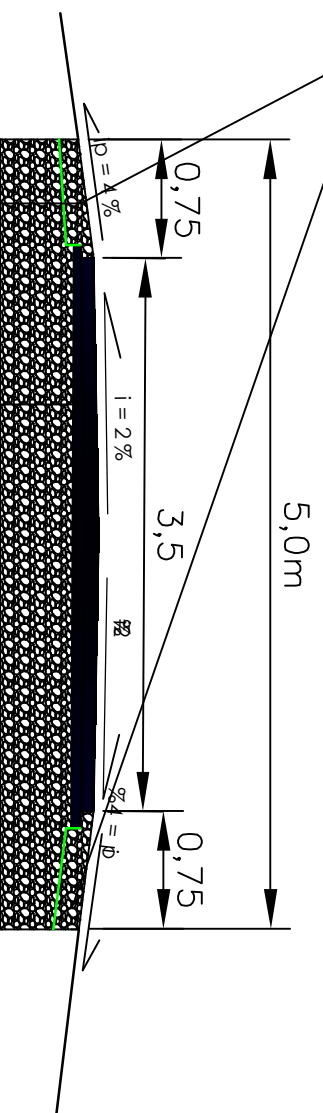
pobocze stabilizowane

kruszywem gr 15cm

odb. uszkodz. podbudowy 2x03m.

górną w-wa podbud. gr. 15cm

dolną w-wa podbud. gr. 15cm

w-wa odsączająca grub. 10cm

warstwa ściernista z m-ki mineralno-bitumicznej-asfaltowej gr. po zagęszczeniu 4,0cm

warstwa wzdłużnicza z m-ki mineralno-bitumicznej-asfaltowej śr. 75kg/m²

warstwa z podbudowy z kruszywa łamanego gr. 15cm (wzmocnienie)

istniejąca konstrukcja remontowanej nawierzchni
